GARIBALDI, VIA

N. Intervento

1342

Data del sopralluogo: 27/06/2018

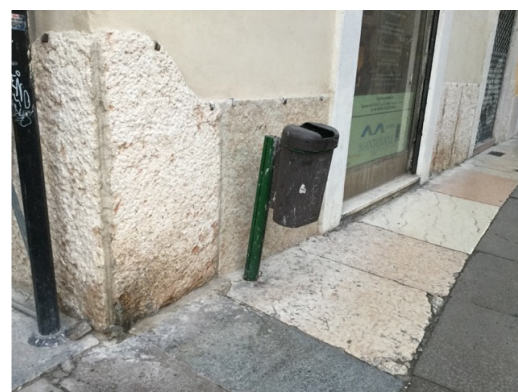
Foto del rilievo

Criticità

Ostacolo costituito da **cestino getta rifiuti**

Ricollocare il cestino getta rifiuti verso il margine esterno o interno, qualora possibile, del percorso pedonale in modo da non costituire intralcio per le persone non vedenti e sub vedenti o persone anziane accompagnate.
