# DIETRO S. EUFEMIA, VIA

# 1394

## Descrizione prestazionale dell'intervento

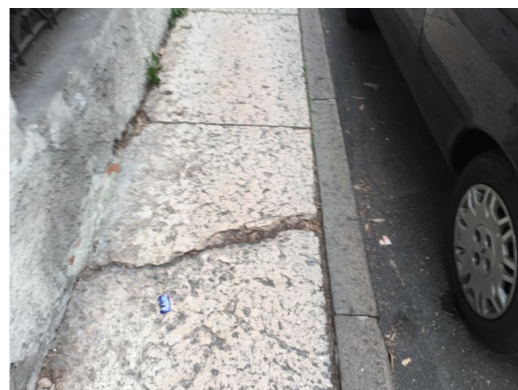
## Foto del rilievo

**Presenza di sconnessioni**, buche isolate, deformazioni della pavimentazione esistente, assenza di porzioni di essa.

Adeguamento della pavimentazione dissestata tramite **demolizione e rifacimento del tappetino d'usura o sostituzione di parte di essa**, con finitura tale da rendere il piano di calpestio perfettamente complanare e raccordato adeguatamente alla pavimentazione esistente.

Occorre fare una buona rasatura della finitura superficiale per evitare di creare altre criticità sulla pavimentazione per le persone con difficoltà motorie.

Materiale suggerito: **Pietra di Prun**
