S. MAMASO, VIA

N. Intervento

1301

Descrizione prestazionale dell'intervento

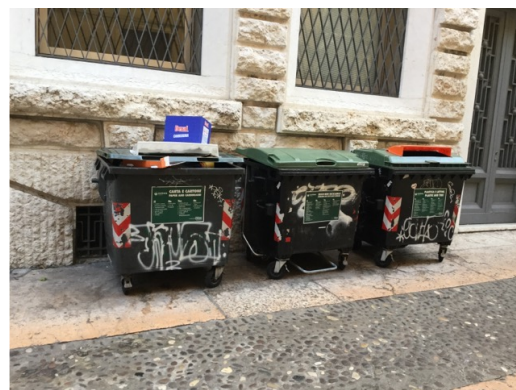
Foto del rilievo

Criticità

Ostacolo costituito da **cassonetto della spazzatura**

Ricollocazione dell'oggetto esistente lasciando un **passaggio netto** per i pedoni di almeno **cm 120** in larghezza.

Accertarsi più volte che il cassonetto resti nello spazio assegnato.
