# ARMANDO DIAZ, VIA

N. Intervento

# 1375

Descrizione prestazionale dell'intervento

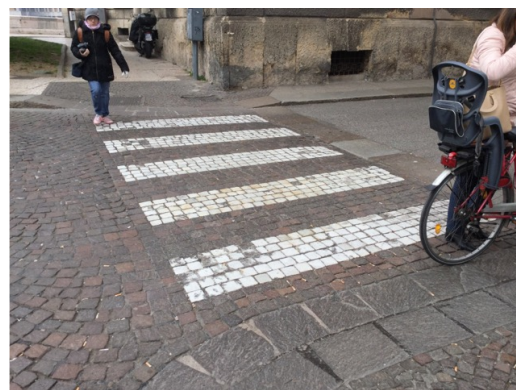
Foto del rilievo

Criticità

**Assenza di attraversamento**  
pedonale a raso

**Nuova realizzazione** di attraversamento pedonale **a raso**, tramite adeguamento dei raccordi al percorso pedonale esistente e inserimento di segnaletica tattile a pavimento (segnale pericolo valicabile) ad evidenziare la delimitazione tra sede pedonale e carrabile; realizzazione di zebraure di larghezza minima 250 cm. La pavimentazione utilizzata nell'attraversamento, sarà la medesima già presente.

Occorre fare una buona rasatura della finitura superficiale per evitare di creare altre criticità sulla pavimentazione derivanti da diverse sovrapposizioni di bitume, pessimi raccordi con l'impiantistica sotterranea.

Materiale suggerito: **Porfido cubetto 8x8**
