## ROSA, VIA

N. Intervento

**1362**

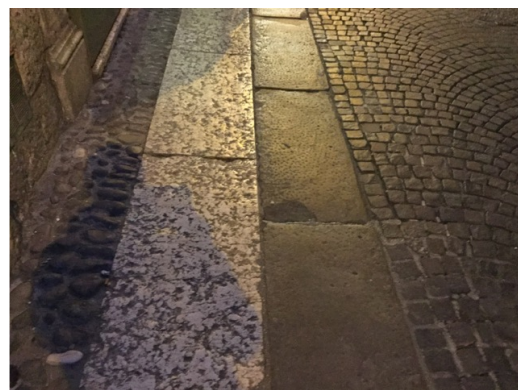
### Foto del rilievo

**Presenza di sconnessioni**, buche isolate, deformazioni della pavimentazione esistente, assenza di porzioni di essa.

Adeguamento della pavimentazione dissestata tramite **demolizione e rifacimento del tappetino d'usura o sostituzione di parte di essa**, con finitura tale da rendere il piano di calpestio perfettamente complanare e raccordato adeguatamente alla pavimentazione esistente.

Occorre fare una buona rasatura della finitura superficiale per evitare di creare altre criticità sulla pavimentazione per le persone con difficoltà motorie.
