# DIETRO S. EUFEMIA, VIA

# 1417

## Descrizione prestazionale dell'intervento

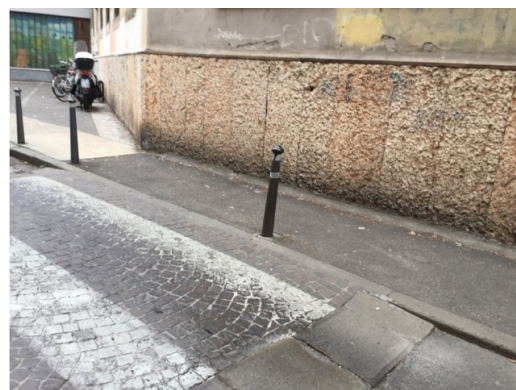
## Foto del rilievo

Inadeguatezza di segnalazione tattile per non vedenti

**Intercettazione dell'attraversamento pedonale** attraverso la **collocazione di adeguata segnaletica tattile sul marciapiede**.  
Se non vi è semaforo, sarà sufficiente sbarrare il marciapiede, all'altezza del centro della zona zebra, con il Codice di DIREZIONE RETTILINEA che terminerà 40 cm prima del confine fra scivolo e zona carrabile con il Codice di PERICOLO VALICABILE che deve coprire tutta la luce dello scivolo.
