S. EUFEMIA, P.TTA

1401

Descrizione prestazionale dell'intervento

Inadeguatezza di segnalazione tattile per non vedenti

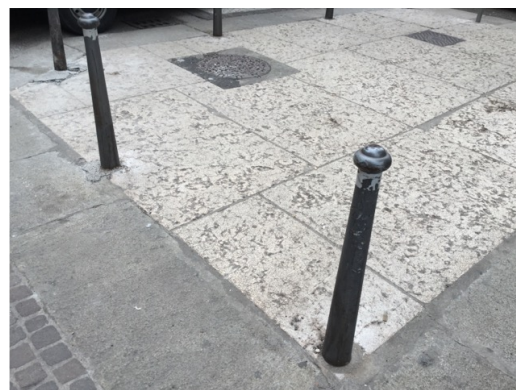
Foto del rilievo

Criticità

Intercettazione dell'attraversamento pedonale attraverso la **collocazione di adeguata segnaletica tattile sul marciapiede**.
Se non vi è semaforo, sarà sufficiente sbarrare il marciapiede, all'altezza del centro della zona zebra, con il Codice di DIREZIONE RETTILINEA che terminerà 40 cm prima del confine fra scivolo e zona carrabile con il Codice di PERICOLO VALICABILE che deve coprire tutta la luce dello scivolo.

Materiale suggerito: **Tipo LogesVetEvolution**
