# S. SALVATORE VECCHIO, VIA

# 1455

## Descrizione prestazionale dell'intervento

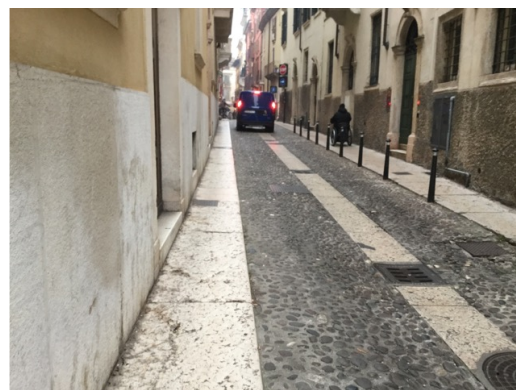
## Foto del rilievo

**Marciapiede di dimensioni ridotte.**

**Rialzo della sede stradale sino alla quota del cordolo del marciapiede, al fine di favorire la continuità della direzione pedonale facilitando l'attraversamento dei pedoni sull'altro lato della strada.**

La necessità è data dal garantire la continuità della direzione in situazioni in cui il marciapiede rialzato ha larghezze inferiori a cm. 75. La stessa soluzione si adotta anche nel caso di ingresso a vicoli ed, in ogni caso, in area Z.T.L. o pedonale.

La pavimentazione utilizzata, sarà la medesima già presente.

Occorre fare una buona rasatura della finitura superficiale per evitare di creare altre criticità sulla pavimentazione derivanti da diverse sovrapposizioni di bitume, pessimi raccordi con l'impiantistica sotterranea.
