S. MAMASO, VIA

N. Intervento

1447

Ridefinizione della segnaletica orizzontale e verticale di delimitazione dell'area.

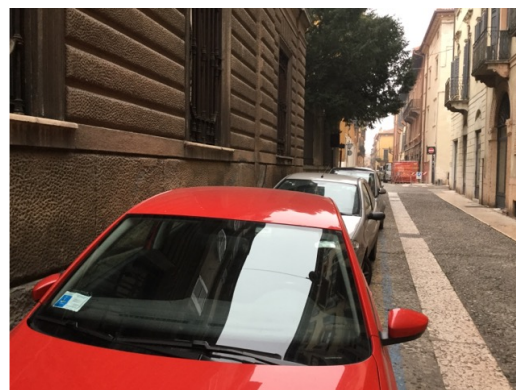
Foto del rilievo

Criticità

Ostacolo costituito dalla sosta regolamentare di veicoli

In questo caso la ridefinizione della segnaletica orizzontale per individuare in modo più efficiente gli stalli può non essere sufficiente a risolvere il problema in quanto la larghezza della strada non permette l'inserimento di stalli

Descrizione prestazionale dell'intervento

Materiale suggerito: **Vernice**
