## DIETRO S. EUFEMIA, VIA

N. Intervento

**1432**

### Descrizione prestazionale dell'intervento

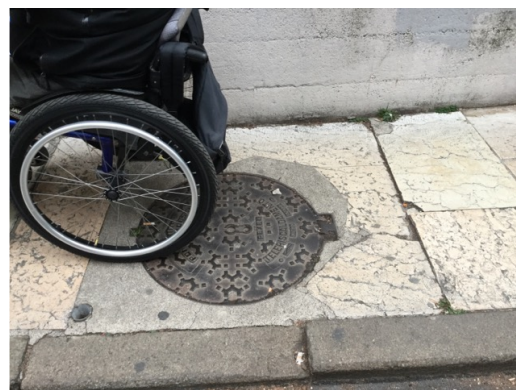
### Foto del rilievo

**Presenza di sconnessioni**, buche isolate, deformazioni della pavimentazione esistente, assenza di porzioni di essa.

Adeguamento della pavimentazione dissestata tramite **demolizione e rifacimento del tappetino d'usura o sostituzione di parte di essa**, con finitura tale da rendere il piano di calpestio perfettamente complanare e raccordato adeguatamente alla pavimentazione esistente.

Occorre fare una buona rasatura della finitura superficiale per evitare di creare altre criticità sulla pavimentazione per le persone con difficoltà motorie.

Materiale suggerito: **Pietra di Prun**
