ADUA, VIA

1484

Descrizione prestazionale dell'intervento

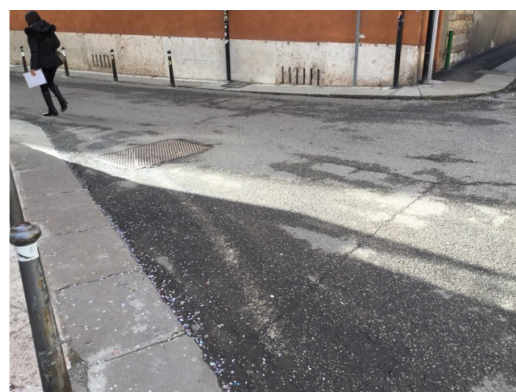
Foto del rilievo

Criticità

Assenza di attraversamento
pedonale a raso

Nuova realizzazione di attraversamento pedonale **a raso**, tramite adeguamento dei raccordi al percorso pedonale esistente e inserimento di segnaletica tattile a pavimento (segnale pericolo valicabile) ad evidenziare la delimitazione tra sede pedonale e carrabile; realizzazione di zebraure di larghezza minima 250 cm. La pavimentazione utilizzata nell'attraversamento, sarà la medesima già presente.

Occorre fare una buona rasatura della finitura superficiale per evitare di creare altre criticità sulla pavimentazione derivanti da diverse sovrapposizioni di bitume, pessimi raccordi con l'impiantistica sotterranea.
