# S. MICHELE ALLA PORTA, VIA

# 1406

## Descrizione prestazionale dell'intervento

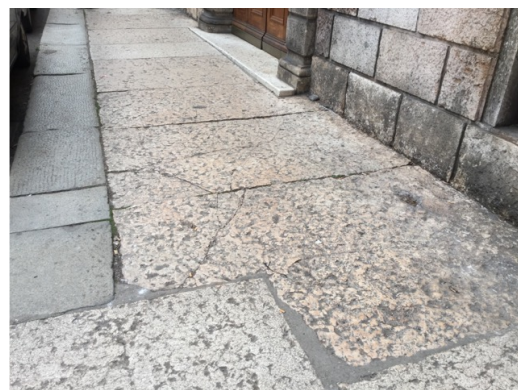
## Foto del rilievo

**Presenza di sconnessioni**, buche isolate, deformazioni della pavimentazione esistente, assenza di porzioni di essa.

Adeguamento della pavimentazione dissestata tramite **demolizione e rifacimento del tappetino d'usura o sostituzione di parte di essa**, con finitura tale da rendere il piano di calpestio perfettamente complanare e raccordato adeguatamente alla pavimentazione esistente.

Occorre fare una buona rasatura della finitura superficiale per evitare di creare altre criticità sulla pavimentazione per le persone con difficoltà motorie.
