S. MICHELE ALLA PORTA, VIA

1403

Descrizione prestazionale dell'intervento

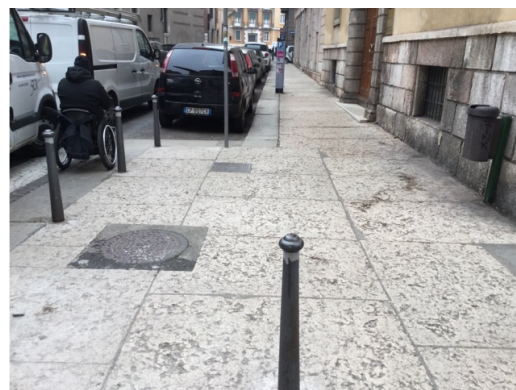
Foto del rilievo

Criticità

Inadeguatezza di segnalazione tattile per non vedenti

Intercettazione dell'attraversamento pedonale attraverso la **collocazione di adeguata segnaletica tattile sul marciapiede**.
Se non vi è semaforo, sarà sufficiente sbarrare il marciapiede, all'altezza del centro della zona zebra, con il Codice di DIREZIONE RETTILINEA che terminerà 40 cm prima del confine fra scivolo e zona carrabile con il Codice di PERICOLO VALICABILE che deve coprire tutta la luce dello scivolo.

Materiale suggerito: **Tipo LogesVetEvolution**
