# OSTIE, V.LO

# 1412

## Descrizione prestazionale dell'intervento

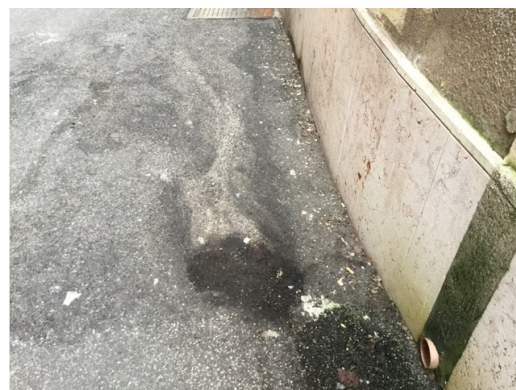
## Foto del rilievo

**Presenza di sconnessioni**, buche isolate, deformazioni della pavimentazione esistente, assenza di porzioni di essa.

Adeguamento della pavimentazione dissestata tramite **demolizione e rifacimento del tappetino d'usura o sostituzione di parte di essa**, con finitura tale da rendere il piano di calpestio perfettamente complanare e raccordato adeguatamente alla pavimentazione esistente.

Occorre fare una buona rasatura della finitura superficiale per evitare di creare altre criticità sulla pavimentazione per le persone con difficoltà motorie.
