## DIETRO S. EUFEMIA, VIA

N. Intervento

**1435**

### Descrizione prestazionale dell'intervento

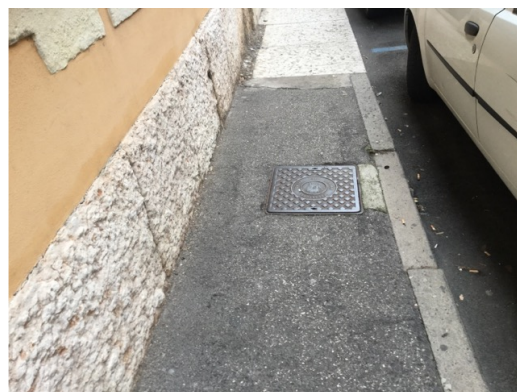
### Foto del rilievo

### Criticità

**Presenza di sconnessioni**, buche isolate, deformazioni della pavimentazione esistente, assenza di porzioni di essa.

Adeguamento della pavimentazione dissestata tramite **demolizione e rifacimento del tappetino d'usura o sostituzione di parte di essa**, con finitura tale da rendere il piano di calpestio perfettamente complanare e raccordato adeguatamente alla pavimentazione esistente.

Occorre fare una buona rasatura della finitura superficiale per evitare di creare altre criticità sulla pavimentazione per le persone con difficoltà motorie.

Materiale suggerito: **Asfalto**
