ADUA, VIA

1474

Descrizione prestazionale dell'intervento

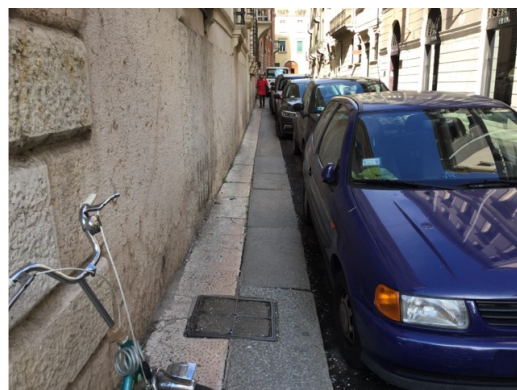
Foto del rilievo

Criticità

Carenza o inadeguatezza di protezione del percorso pedonale

I paletti sono necessari per proteggere il percorso pedonale e distinguerlo dalla carreggiata e dalle auto in sosta.

Lievo della protezione esistente ed inserimento di paletto/archetto parapedonale in acciaio (o ferro zincato e tinteggiato) finalizzato ad aumentare il livello di sicurezza dei pedoni.

Intervento da realizzarsi su tutta la lunghezza della via circa 55 m
