S. SALVATORE VECCHIO, VIA

1440

Descrizione prestazionale dell'intervento

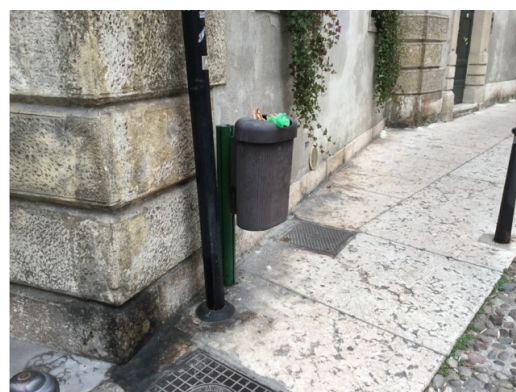
Foto del rilievo

Criticità

Ostacolo costituito da **cestino getta rifiuti**

Ricollocare il cestino getta rifiuti verso il margine esterno o interno, qualora possibile, del percorso pedonale in modo da non costituire intralcio per le persone non vedenti e sub vedenti o persone anziane accompagnate.
