## DIETRO S. EUFEMIA, VIA

**1433**

Descrizione prestazionale dell'intervento

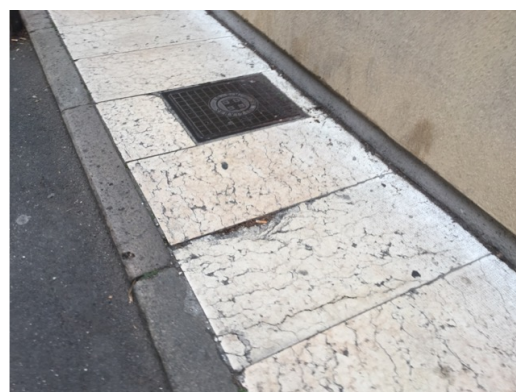
Foto del rilievo

Criticità

Pavimentazione con **sconnessioni dovute alle fugature**

**Rifacimento della fugatura** tramite asportazione materiale eventualmente sporgente e ripristino materiale dove mancante, con stilatura adeguata al fine di ottenere perfetta complanarietà tra gli elementi costituenti la pavimentazione.

Occorre fare una buona rasatura della finitura superficiale (attraverso la compattazione e la rullatura del materiale) per evitare di creare altre criticità sulla pavimentazione per le persone con difficoltà motorie. Ovvero non creare spessori e fonti di inciampo.

Materiale suggerito: **Furgatura in sabbia e cemento**
