# S. SALVATORE VECCHIO, V.LO

# 1452

## Descrizione prestazionale dell'intervento

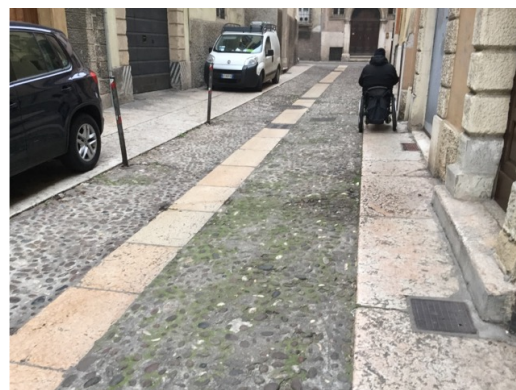
## Foto del rilievo

**Marciapiede di dimensioni ridotte.**

L'intervento di Innalzamento della sede carrabile portandola alla quota dei marciapiedi si rende necessario in quanto in marciapiedi e inferiore a 90 cm

**Rialzo della sede stradale sino alla quota del cordolo del marciapiede, al fine di favorire la continuità della direzione pedonale facilitando l'attraversamento dei pedoni sull'altro lato della strada.**

La necessità è data dal garantire la continuità della direzione in situazioni in cui il marciapiede rialzato ha larghezze inferiori a cm. 75. La stessa soluzione si adotta anche nel caso di ingresso a vicoli ed, in ogni caso, in area Z.T.L. o pedonale.

La pavimentazione utilizzata, sarà la medesima già presente.

Occorre fare una buona rasatura della finitura superficiale per evitare di creare altre criticità sulla pavimentazione derivanti da diverse sovrapposizioni di bitume, pessimi raccordi con l'impiantistica sotterranea.
