S. MICHELE ALLA PORTA, VIA

1405

Descrizione prestazionale dell'intervento

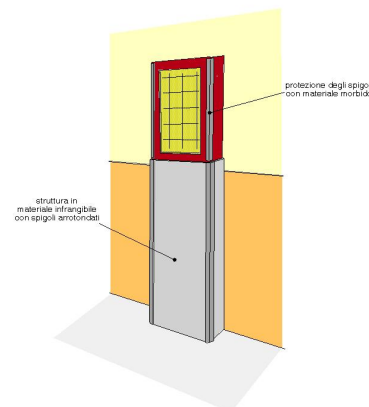
Foto del rilievo

Ostacolo sporgente dal muro: **da proteggere**

In questo caso l'ostacolo costituito da una tomba appesa al muro della chiesa che ha dei contrafforti per il suo sostegno ad un'altezza inferiore ai 2 m 10 dal piano di calpestio essendo lungo muro può rappresentare un ostacolo importante per i non vedenti

Protezione dell'ostacolo attraverso l'**inserimento di struttura appoggiata al pavimento** atta a garantire sicurezza e protezione antiurto. Con totale assenza di spigoli vivi e fissaggi a parete con clip di sicurezza anch'esse smussate e arrotondate. Nel caso la struttura sia costituita da ringhiera le sbarre verticali dovranno essere collocate a distanza inferiore a 10 cm l'una dall'altra per impedire l'attraversamento della barriera di protezione.
