S. GIOVANNI IN FORO, CORTE

1488

Descrizione prestazionale dell'intervento

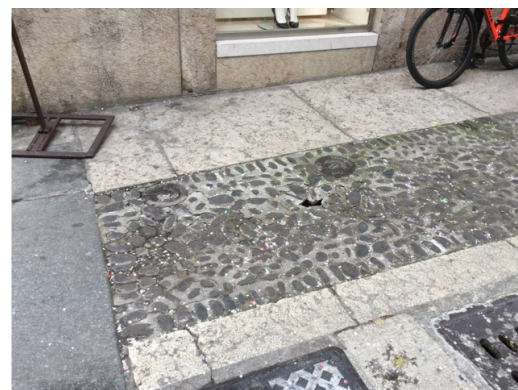
Foto del rilievo

Criticità

Presenza di sconnessioni, buche isolate, deformazioni della pavimentazione esistente, assenza di porzioni di essa.

Adeguamento della pavimentazione dissestata tramite **demolizione e rifacimento del tappetino d'usura o sostituzione di parte di essa**, con finitura tale da rendere il piano di calpestio perfettamente complanare e raccordato adeguatamente alla pavimentazione esistente.

Occorre fare una buona rasatura della finitura superficiale per evitare di creare altre criticità sulla pavimentazione per le persone con difficoltà motorie.

Materiale suggerito: **Ciottolato**
