# DIETRO S. EUFEMIA, VIA

# 1426

## Descrizione prestazionale dell'intervento

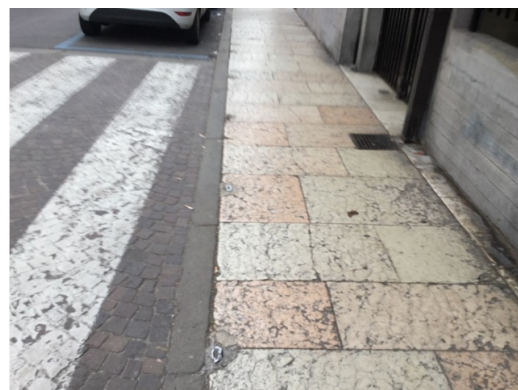
## Foto del rilievo

Inadeguatezza di segnalazione tattile per non vedenti

**Intercettazione dell'attraversamento pedonale** attraverso la **collocazione di adeguata segnaletica tattile sul marciapiede**.  
Se non vi è semaforo, sarà sufficiente sbarrare il marciapiede, all'altezza del centro della zona zebra, con il Codice di DIREZIONE RETTILINEA che terminerà 40 cm prima del confine fra scivolo e zona carrabile con il Codice di PERICOLO VALICABILE che deve coprire tutta la luce dello scivolo.
