S. SALVATORE VECCHIO, VIA

1441

Descrizione prestazionale dell'intervento

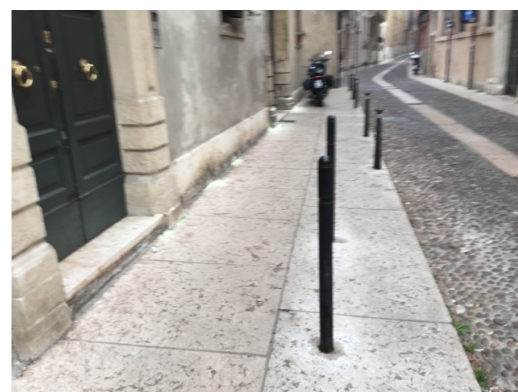
Foto del rilievo

Eliminazione paletto/archetto parapetonale esistente, posizionato in modo da costituire ostacolo al passaggio delle persone o da costituire pericolo per la forma e condizioni.

Ostacolo costituito da
paletto/archetto parapetonale
