# QUATTRO SPADE, VIA

**1573**

## Descrizione prestazionale dell'intervento

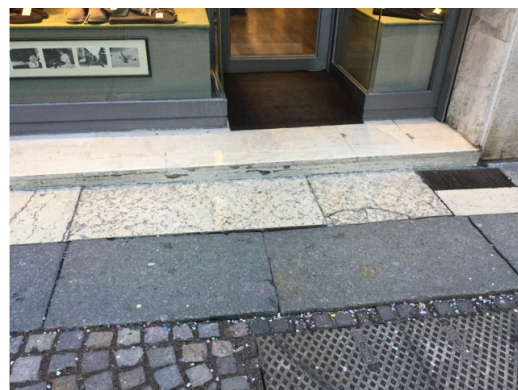
## Foto del rilievo

**Presenza di sconnessioni**, buche isolate, deformazioni della pavimentazione esistente, assenza di porzioni di essa.

Adeguamento della pavimentazione dissestata tramite **demolizione e rifacimento del tappetino d'usura o sostituzione di parte di essa**, con finitura tale da rendere il piano di calpestio perfettamente complanare e raccordato adeguatamente alla pavimentazione esistente.

Occorre fare una buona rasatura della finitura superficiale per evitare di creare altre criticità sulla pavimentazione per le persone con difficoltà motorie.

Materiale suggerito: **Trachite**
