QUATTRO SPADE, VIA

N. Intervento

1574

Descrizione prestazionale dell'intervento

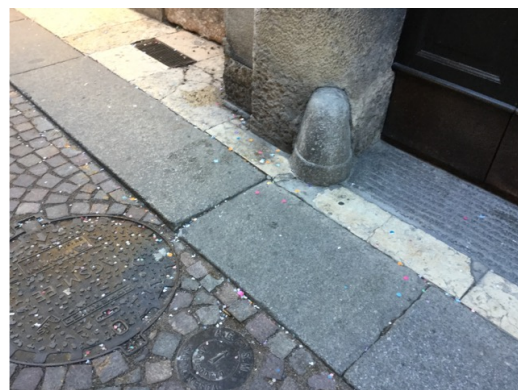
Foto del rilievo

Presenza di sconnessioni, buche isolate, deformazioni della pavimentazione esistente, assenza di porzioni di essa.

Adeguamento della pavimentazione dissestata tramite **demolizione e rifacimento del tappetino d'usura o sostituzione di parte di essa**, con finitura tale da rendere il piano di calpestio perfettamente complanare e raccordato adeguatamente alla pavimentazione esistente.

Occorre fare una buona rasatura della finitura superficiale per evitare di creare altre criticità sulla pavimentazione per le persone con difficoltà motorie.

Materiale suggerito: **Trachite**
