## QUATTRO SPADE, VIA

N. Intervento

**1564**

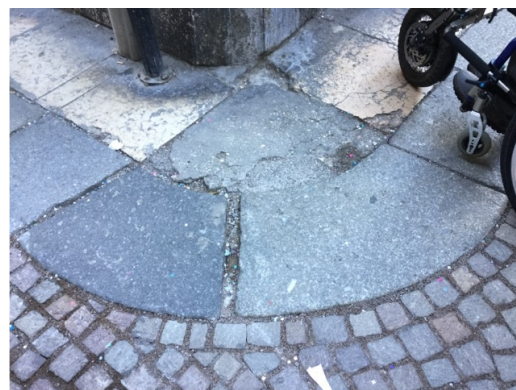
### Foto del rilievo

**Presenza di sconnessioni**, buche isolate, deformazioni della pavimentazione esistente, assenza di porzioni di essa.

Adeguamento della pavimentazione dissestata tramite **demolizione e rifacimento del tappetino d'usura o sostituzione di parte di essa**, con finitura tale da rendere il piano di calpestio perfettamente complanare e raccordato adeguatamente alla pavimentazione esistente.

Occorre fare una buona rasatura della finitura superficiale per evitare di creare altre criticità sulla pavimentazione per le persone con difficoltà motorie.

Materiale suggerito: **Granito**
