SCALA, P.TTA

N. Intervento

1592

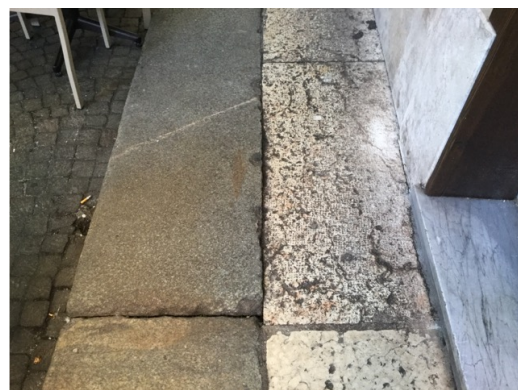
Foto del rilievo

Presenza di sconnessioni, buche isolate, deformazioni della pavimentazione esistente, assenza di porzioni di essa.

Adeguamento della pavimentazione dissestata tramite **demolizione e rifacimento del tappetino d'usura o sostituzione di parte di essa**, con finitura tale da rendere il piano di calpestio perfettamente complanare e raccordato adeguatamente alla pavimentazione esistente.

Occorre fare una buona rasatura della finitura superficiale per evitare di creare altre criticità sulla pavimentazione per le persone con difficoltà motorie.

Materiale suggerito: **Pietra di Prun**
