# QUATTRO SPADE, VIA

N. Intervento

## 1557

Data del sopralluogo: 27/06/2018

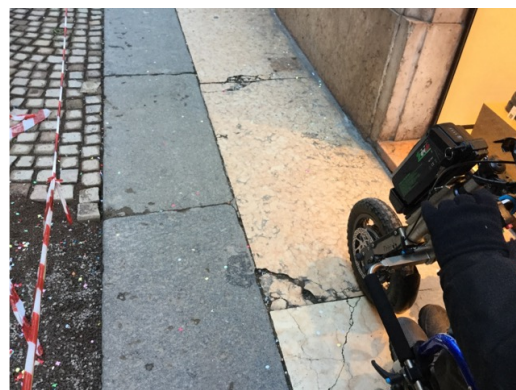
### Foto del rilievo

### Criticità

**Presenza di sconnessioni**, buche isolate, deformazioni della pavimentazione esistente, assenza di porzioni di essa.

### Descrizione prestazionale dell'intervento

Adeguamento della pavimentazione dissestata tramite **demolizione e rifacimento del tappetino d'usura o sostituzione di parte di essa**, con finitura tale da rendere il piano di calpestio perfettamente complanare e raccordato adeguatamente alla pavimentazione esistente.

Occorre fare una buona rasatura della finitura superficiale per evitare di creare altre criticità sulla pavimentazione per le persone con difficoltà motorie.

Materiale suggerito: **Pietra di Prun**

Tot. superficie mq. **2,00**
