## SCALA, P.TTA

N. Intervento

**1600**

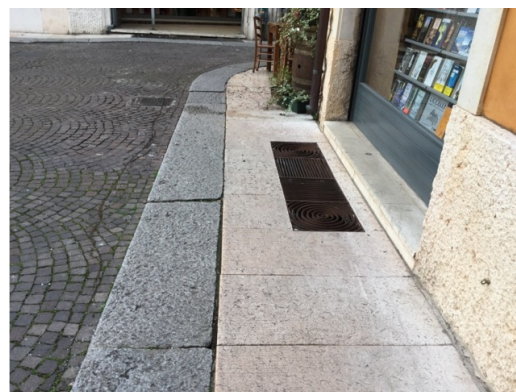
### Foto del rilievo

**Presenza di sconnessioni**, buche isolate, deformazioni della pavimentazione esistente, assenza di porzioni di essa.

Adeguamento della pavimentazione dissestata tramite **demolizione e rifacimento del tappetino d'usura o sostituzione di parte di essa**, con finitura tale da rendere il piano di calpestio perfettamente complanare e raccordato adeguatamente alla pavimentazione esistente.

Occorre fare una buona rasatura della finitura superficiale per evitare di creare altre criticità sulla pavimentazione per le persone con difficoltà motorie.
