## S. MARCO IN FORO, V.LO

**1524**

### Descrizione prestazionale dell'intervento

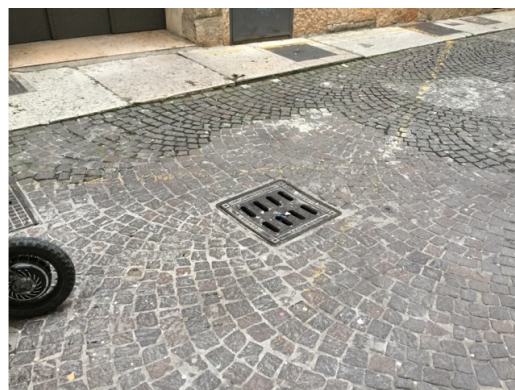
### Foto del rilievo

### Criticità

Caditoia inadeguata

**Sostituzione** della caditoia con nuovo manufatto che verrà incassato e reso perfettamente complanare al pavimento. La caditoia non dovrà presentare fessure tali da costituire ostacolo o pericolo rispetto a ruote, tacchi o bastoni. I vuoti non potranno essere attraversati da sfere di diametro superiore ai 20 mm (preferibilmente non superiore a 15 mm); eventuali fessure parallele dovranno essere poste in senso ortogonale alla principale direzione di marcia.

Occorre fare una buona rasatura della finitura superficiale per evitare di creare altre criticità sulla pavimentazione per le persone con difficoltà motorie.

Materiale suggerito: **Ghisa**
