# QUATTRO SPADE, VIA

**1568**

## Descrizione prestazionale dell'intervento

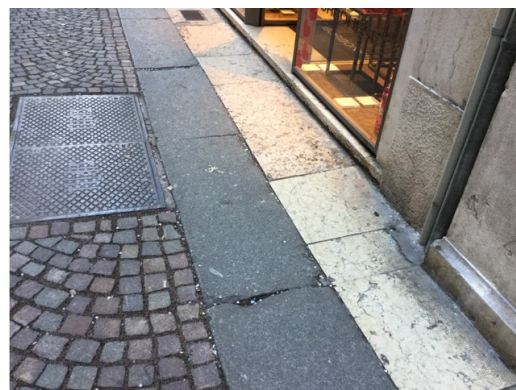
## Foto del rilievo

**Presenza di sconnessioni**, buche isolate, deformazioni della pavimentazione esistente, assenza di porzioni di essa.

Adeguamento della pavimentazione dissestata tramite **demolizione e rifacimento del tappetino d'usura o sostituzione di parte di essa**, con finitura tale da rendere il piano di calpestio perfettamente complanare e raccordato adeguatamente alla pavimentazione esistente.

Occorre fare una buona rasatura della finitura superficiale per evitare di creare altre criticità sulla pavimentazione per le persone con difficoltà motorie.

Materiale suggerito: **Trachite**
