# CORTICELLA S. MARCO, V.LO

# 1554

## Descrizione prestazionale dell'intervento

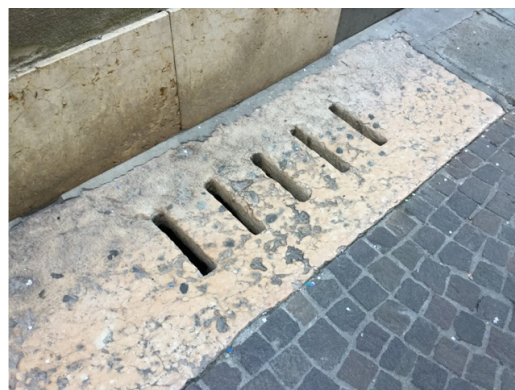
## Foto del rilievo

## Criticità

Caditoia inadeguata

**Sostituzione** della caditoia con nuovo manufatto che verrà incassato e reso perfettamente complanare al pavimento. La caditoia non dovrà presentare fessure tali da costituire ostacolo o pericolo rispetto a ruote, tacchi o bastoni. I vuoti non potranno essere attraversati da sfere di diametro superiore ai 20 mm (preferibilmente non superiore a 15 mm); eventuali fessure parallele dovranno essere poste in senso ortogonale alla principale direzione di marcia.

Occorre fare una buona rasatura della finitura superficiale per evitare di creare altre criticità sulla pavimentazione per le persone con difficoltà motorie.

Materiale suggerito: **Pietra di Prun**
