TIRABOSCO, P.TTA A.

1533

Descrizione prestazionale dell'intervento

Criticità

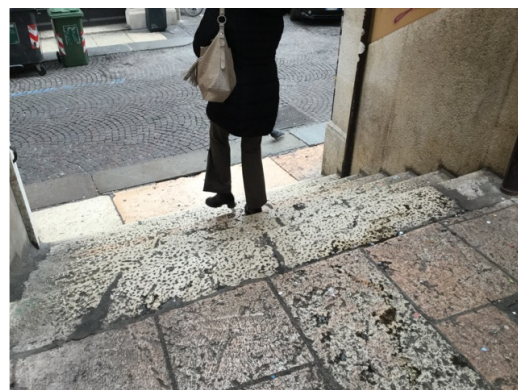
Foto del rilievo

Assenza di **segnaletica tattile e fascia antisdrucchiolo** a pavimento

Realizzazione di fascia a pavimento di facile **percezione tattile e visiva**, atta a segnalare un punto di attenzione, l'inizio e la fine di una rampa scala o di un gradino isolato.

Applicare inoltre, se sono due o più gradini, una **fascia antisdrucchiolo**, atta a rendere sicuro il superamento del dislivello.

Trattandosi di spazi all'aperto, il materiale da utilizzarsi deve essere consono al contesto in cui si trova. Sono da evitarsi materiali in gomma incollati ma bensì piastrelle di ceramica, pietra lavorata in superficie o materiale autobloccante.

Materiale suggerito: **Tipo LogesVetEvolution**
