S. MARCO IN FORO, V.LO

N. Intervento

1522

Descrizione prestazionale dell'intervento

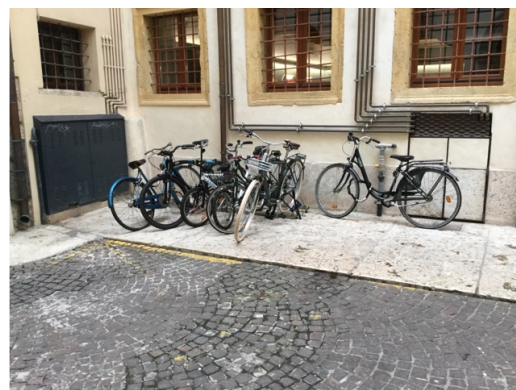
Foto del rilievo

Ostacolo costituito da rastrelliera per sosta cicli e motocicli

Eliminare l'oggetto che costituisce barriera al passaggio pedonale.
