TIRABOSCO, P.TTA A.

1529

Descrizione prestazionale dell'intervento

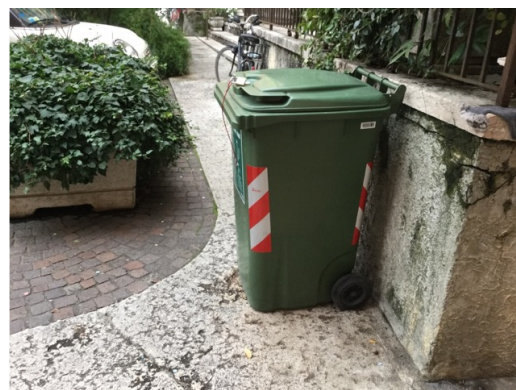
Foto del rilievo

Criticità

Ostacolo costituito da **cassonetto della spazzatura**

Ricollocazione dell'oggetto esistente lasciando un **passaggio netto** per i pedoni di almeno **cm 120** in larghezza.

Accertarsi più volte che il cassonetto resti nello spazio assegnato.
