S. MARCO, SC.TA

1539

Descrizione prestazionale dell'intervento

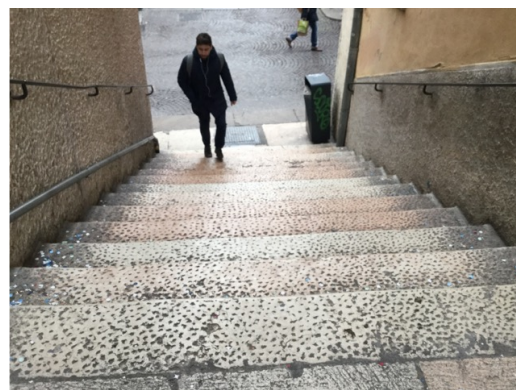
Foto del rilievo

Criticità

Assenza di **segnaletica tattile e fascia antisdrucchiolo** a pavimento

Realizzazione di fascia a pavimento di facile **percezione tattile e visiva**, atta a segnalare un punto di attenzione, l'inizio e la fine di una rampa scala o di un gradino isolato.

Applicare inoltre, se sono due o più gradini, una **fascia antisdrucchiolo**, atta a rendere sicuro il superamento del dislivello.

Trattandosi di spazi all'aperto, il materiale da utilizzarsi deve essere consono al contesto in cui si trova. Sono da evitarsi materiali in gomma incollati ma bensì piastrelle di ceramica, pietra lavorata in superficie o materiale autobloccante.

Materiale suggerito: **Tipo LogesVetEvolution**
