CORTICELLA S. MARCO, V.LO

1549

Descrizione prestazionale dell'intervento

Criticità

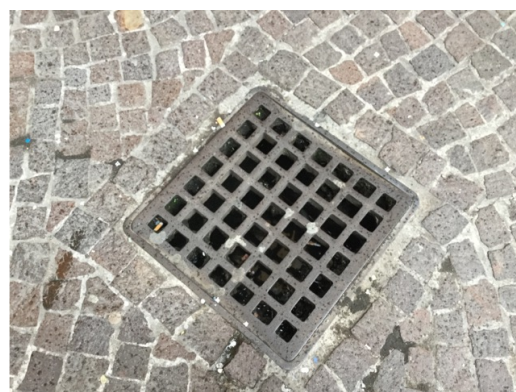
Foto del rilievo

Caditoia inadeguata

Sostituzione della caditoia con nuovo manufatto che verrà incassato e reso perfettamente complanare al pavimento. La caditoia non dovrà presentare fessure tali da costituire ostacolo o pericolo rispetto a ruote, tacchi o bastoni. I vuoti non potranno essere attraversati da sfere di diametro superiore ai 20 mm (preferibilmente non superiore a 15 mm); eventuali fessure parallele dovranno essere poste in senso ortogonale alla principale direzione di marcia.

Occorre fare una buona rasatura della finitura superficiale per evitare di creare altre criticità sulla pavimentazione per le persone con difficoltà motorie.

Materiale suggerito: **Ghisa**
