FAMA, VIA

N. Intervento

1506

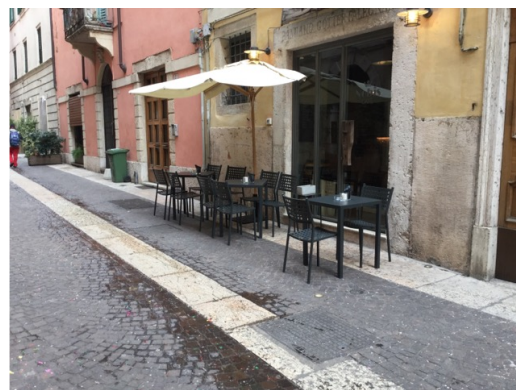
Foto del rilievo

Adeguamento dell'arredo esistente riposizionando i mobili in modo da non costituire ostacolo o intralcio al passaggio delle persone. In particolar modo, l'intralcio è provocato da un mobile dalla forma spigolosa, collocato su un percorso molto frequentato dalle persone.
Lo spazio minimo richiesto è proporzionale all'intensità del traffico pedonale e comunque non deve essere inferiore a cm. 150 di larghezza utile.

Arredi mal posizionati
