# CORTICELLA S. MARCO, V.LO

N. Intervento

**1545**

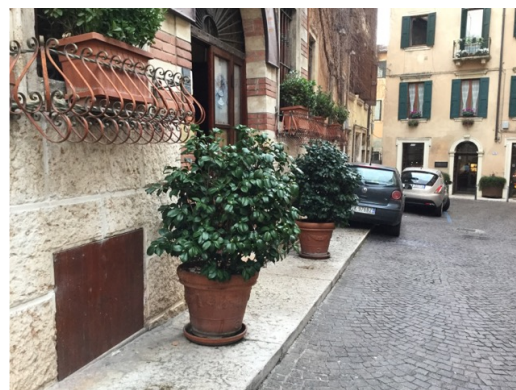
## Foto del rilievo

Ostacolo costituito da fioriera, albero o cespuglio

**Ricollocazione** dell'oggetto esistente lasciando un passaggio netto per i pedoni di almeno cm 120 in larghezza.
