# QUATTRO SPADE, VIA

**1580**

## Descrizione prestazionale dell'intervento

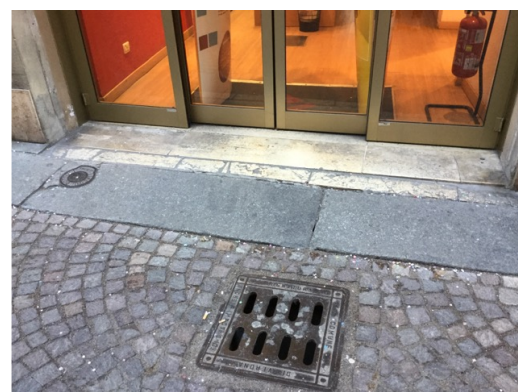
## Foto del rilievo

**Presenza di sconnessioni**, buche isolate, deformazioni della pavimentazione esistente, assenza di porzioni di essa.

Adeguamento della pavimentazione dissestata tramite **demolizione e rifacimento del tappetino d'usura o sostituzione di parte di essa**, con finitura tale da rendere il piano di calpestio perfettamente complanare e raccordato adeguatamente alla pavimentazione esistente.

Occorre fare una buona rasatura della finitura superficiale per evitare di creare altre criticità sulla pavimentazione per le persone con difficoltà motorie.

Materiale suggerito: **Trachite**
