QUATTRO SPADE, VIA

1569

Descrizione prestazionale dell'intervento

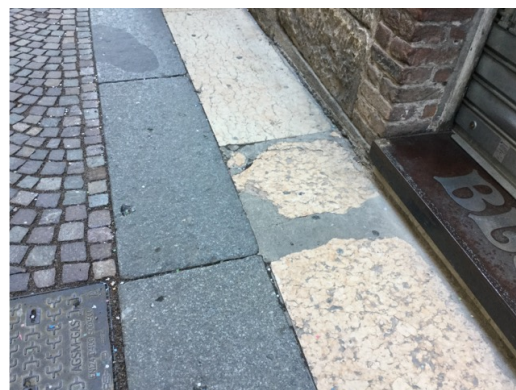
Foto del rilievo

Presenza di sconnessioni, buche isolate, deformazioni della pavimentazione esistente, assenza di porzioni di essa.

Adeguamento della pavimentazione dissestata tramite **demolizione e rifacimento del tappetino d'usura o sostituzione di parte di essa**, con finitura tale da rendere il piano di calpestio perfettamente complanare e raccordato adeguatamente alla pavimentazione esistente.

Occorre fare una buona rasatura della finitura superficiale per evitare di creare altre criticità sulla pavimentazione per le persone con difficoltà motorie.

Materiale suggerito: **Pietra di Prun**
