## S. MARCO IN FORO, V.LO

**1526**

### Descrizione prestazionale dell'intervento

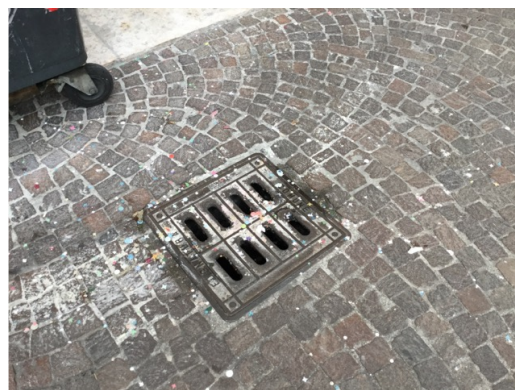
### Foto del rilievo

### Criticità

Caditoia inadeguata

**Sostituzione** della caditoia con nuovo manufatto che verrà incassato e reso perfettamente complanare al pavimento. La caditoia non dovrà presentare fessure tali da costituire ostacolo o pericolo rispetto a ruote, tacchi o bastoni. I vuoti non potranno essere attraversati da sfere di diametro superiore ai 20 mm (preferibilmente non superiore a 15 mm); eventuali fessure parallele dovranno essere poste in senso ortogonale alla principale direzione di marcia.

Occorre fare una buona rasatura della finitura superficiale per evitare di creare altre criticità sulla pavimentazione per le persone con difficoltà motorie.

Materiale suggerito: **Ghisa**
