FAMA, VIA

N. Intervento

1509

Data del sopralluogo: 27/06/2018

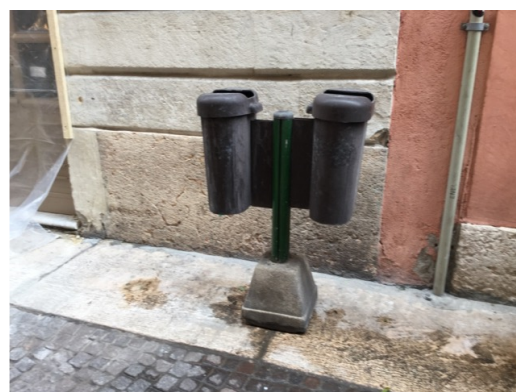
Foto del rilievo

Criticità

Ostacolo costituito da **cestino getta rifiuti**

Descrizione prestazionale dell'intervento

Ricollocare il cestino getta rifiuti verso il margine esterno o interno, qualora possibile, del percorso pedonale in modo da non costituire intralcio per le persone non vedenti e sub vedenti o persone anziane accompagnate.
