QUATTRO SPADE, VIA

1559

Descrizione prestazionale dell'intervento

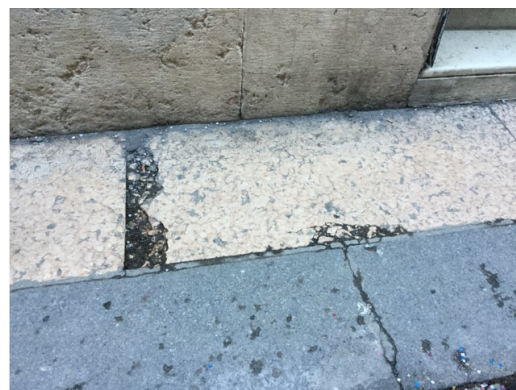
Foto del rilievo

Presenza di sconnessioni, buche isolate, deformazioni della pavimentazione esistente, assenza di porzioni di essa.

Adeguamento della pavimentazione dissestata tramite **demolizione e rifacimento del tappetino d'usura o sostituzione di parte di essa**, con finitura tale da rendere il piano di calpestio perfettamente complanare e raccordato adeguatamente alla pavimentazione esistente.

Occorre fare una buona rasatura della finitura superficiale per evitare di creare altre criticità sulla pavimentazione per le persone con difficoltà motorie.

Materiale suggerito: **Pietra di Prun**
