QUATTRO SPADE, VIA

1566

Descrizione prestazionale dell'intervento

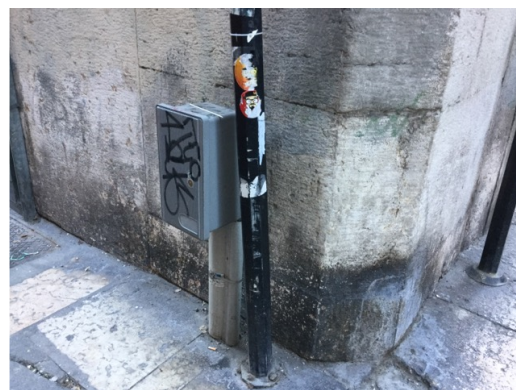
Foto del rilievo

Criticità

Ostacolo costituito da **struttura o manufatto edilizio o tecnologico** sporgente

Eliminazione dell'elemento che costituisce ostacolo alla mobilità di chiunque utilizzi lo spazio pedonale.
