QUATTRO SPADE, VIA

N. Intervento

1570

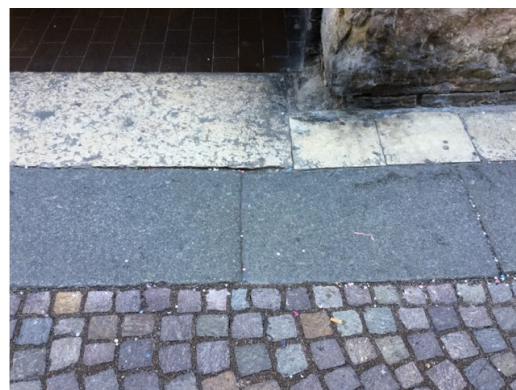
Foto del rilievo

Presenza di sconnessioni, buche isolate, deformazioni della pavimentazione esistente, assenza di porzioni di essa.

Adeguamento della pavimentazione dissestata tramite **demolizione e rifacimento del tappetino d'usura o sostituzione di parte di essa**, con finitura tale da rendere il piano di calpestio perfettamente complanare e raccordato adeguatamente alla pavimentazione esistente.

Occorre fare una buona rasatura della finitura superficiale per evitare di creare altre criticità sulla pavimentazione per le persone con difficoltà motorie.

Materiale suggerito: **Trachite**
