# CORTICELLA S. MARCO, V.LO

# 1551

## Descrizione prestazionale dell'intervento

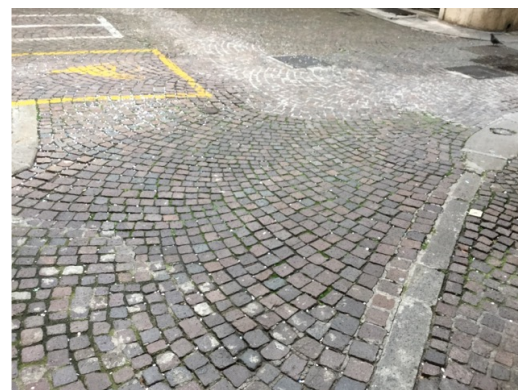
## Foto del rilievo

**Presenza di sconnessioni**, buche isolate, deformazioni della pavimentazione esistente, assenza di porzioni di essa.

Intervento completo in diversi punti della piazzetta da metà del sottoportico

Adeguamento della pavimentazione dissestata tramite **demolizione e rifacimento del tappetino d'usura o sostituzione di parte di essa**, con finitura tale da rendere il piano di calpestio perfettamente complanare e raccordato adeguatamente alla pavimentazione esistente.

Occorre fare una buona rasatura della finitura superficiale per evitare di creare altre criticità sulla pavimentazione per le persone con difficoltà motorie.

Materiale suggerito: **Porfido cubetto 8x8**

Tot. superficie mq. **60,00**
