CORTICELLA S. MARCO, V.LO

1546

Descrizione prestazionale dell'intervento

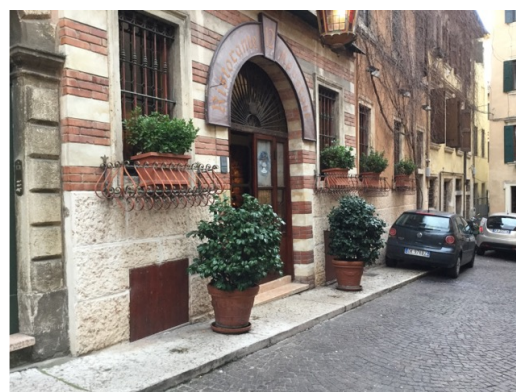
Foto del rilievo

Ostacolo costituito da **struttura o manufatto edilizio o tecnologico** sporgente

Fioriere appese alle finestre

Eliminazione dell'elemento che costituisce ostacolo alla mobilità di chiunque utilizzi lo spazio pedonale.
