# CORTICELLA S. MARCO, V.LO

# 1555

## Descrizione prestazionale dell'intervento

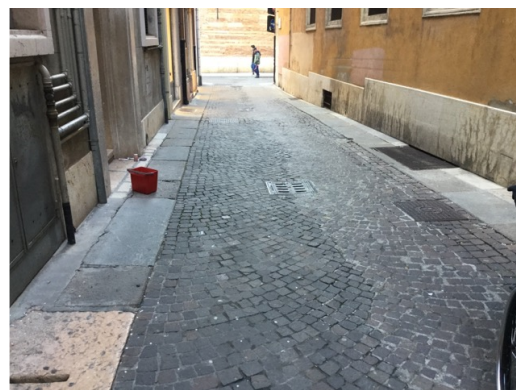
## Foto del rilievo

**Presenza di sconnessioni**, buche isolate, deformazioni della pavimentazione esistente, assenza di porzioni di essa.

Adeguamento della pavimentazione dissestata tramite **demolizione e rifacimento del tappetino d'usura o sostituzione di parte di essa**, con finitura tale da rendere il piano di calpestio perfettamente complanare e raccordato adeguatamente alla pavimentazione esistente.

Occorre fare una buona rasatura della finitura superficiale per evitare di creare altre criticità sulla pavimentazione per le persone con difficoltà motorie.

Materiale suggerito: **Porfido cubetto 8x8**
