CORTICELLA S. MARCO, V.LO

1553

Descrizione prestazionale dell'intervento

Criticità

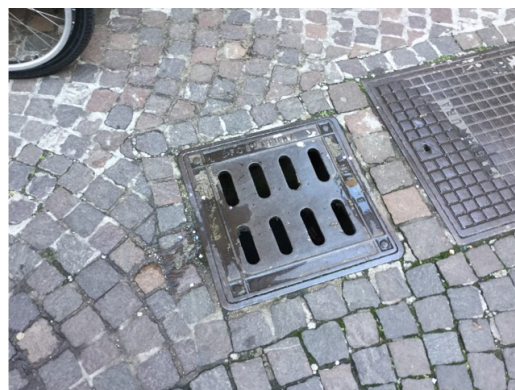
Foto del rilievo

Caditoia inadeguata

Sostituzione della caditoia con nuovo manufatto che verrà incassato e reso perfettamente complanare al pavimento. La caditoia non dovrà presentare fessure tali da costituire ostacolo o pericolo rispetto a ruote, tacchi o bastoni. I vuoti non potranno essere attraversati da sfere di diametro superiore ai 20 mm (preferibilmente non superiore a 15 mm); eventuali fessure parallele dovranno essere poste in senso ortogonale alla principale direzione di marcia.

Occorre fare una buona rasatura della finitura superficiale per evitare di creare altre criticità sulla pavimentazione per le persone con difficoltà motorie.

Materiale suggerito: **Ghisa**
